Atatürk Üniversitesi

DEPREM ARAŞTIRMA MERKEZİ

24 OCAK 2020 (20:55 TS) Mw=6.8
ELAZIĞ-SİVRİCE DEPREMİ
DEĞERLENDİRME RAPORU

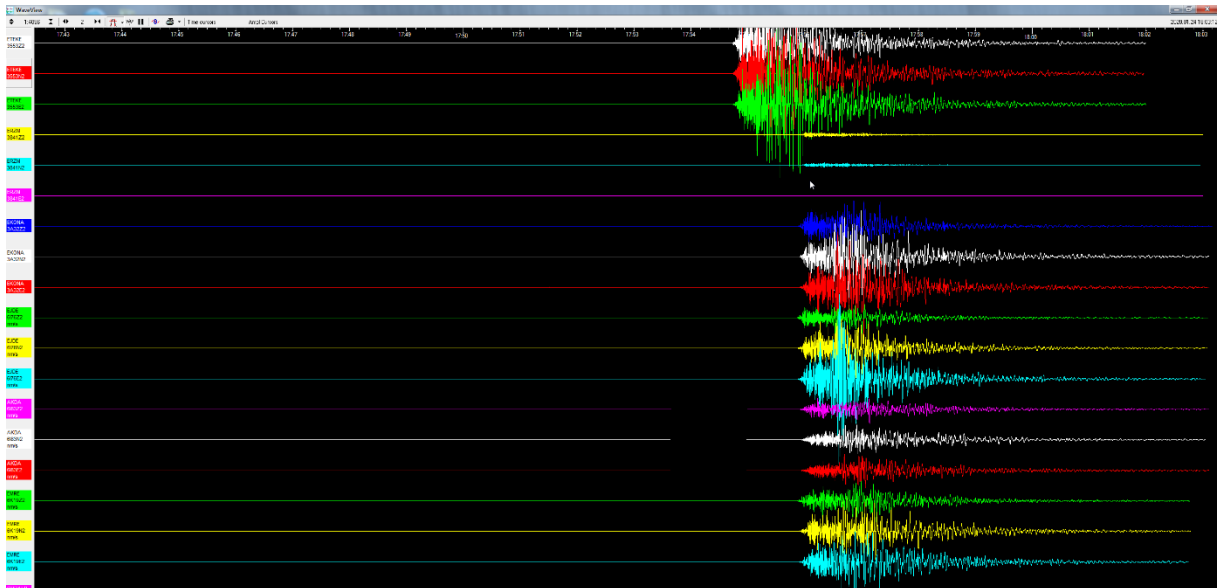
Şekil 3: ATA-DAM İstasyonları tarafından kaydedilen depreme ait sismogram kayıtları

ATA-DAM istasyonları tarafından kaydedilen Elazığ - Sivrice depremi anaşok kaydı Şekil 3'de verilmiştir.

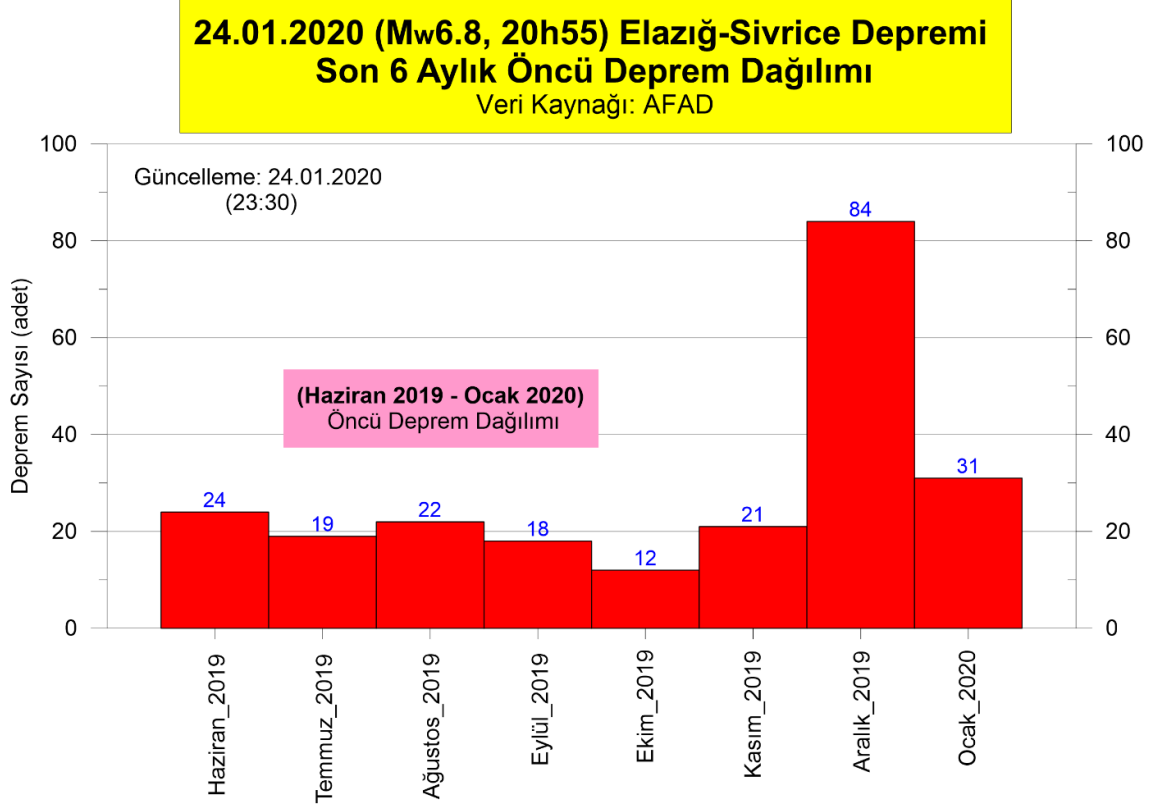
Şekil 4: 24.01.2020-20h55 Elazığ-Sivrice (Mw6.8) depremi 6 aylık öncü sarsıntı dağılımı (Deprem verileri AFAD'tan alınmıştır.)

Deprem öncesi son 6 aylık döneme bakıldığında Aralık 2019 dönemi (aynı bölgede meydana gelen M4.9 büyüklüğündeki deprem ve artçıları) haricinde meydana gelen depremlerin aylık ortalamasınının 20 olduğu belirlenmiştir (Şekil 4).

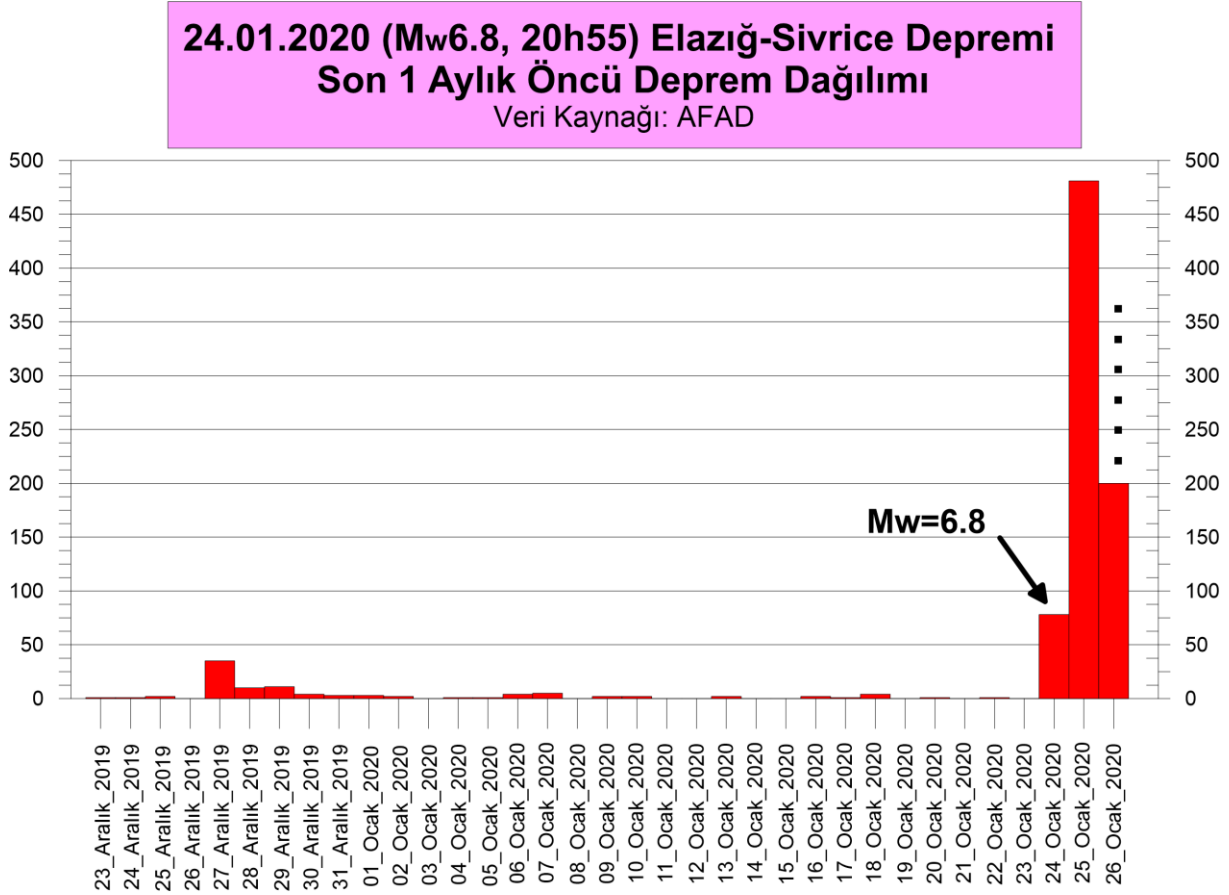
Şekil 6: 24.01.2020-20h55 Elazığ-Sivrice (Mw6.8) depremi 1 aylık öncü sarsıntı dağılımı. Raporun hazırlandığı saat itibarıyla artçı sarsıntı sayısı sürekli artmaktadır (Deprem verileri AFAD'tan alınmıştır.)

Son 1 aylık öncü dönem incelendiğinde ise 24.01.2020 tarihli M6.8 büyüklüğündeki anaşok öncesi son 3 haftalık dönemde ortalama günlük deprem sayısının yaklaşık 10 olduğu gözlenmiştir (Şekil 6). Meydana gelen öncü depremlerin magnitüd aralıkları 1.0-4.9, derinlikleri ise 6-17 km arasında değişmektedir

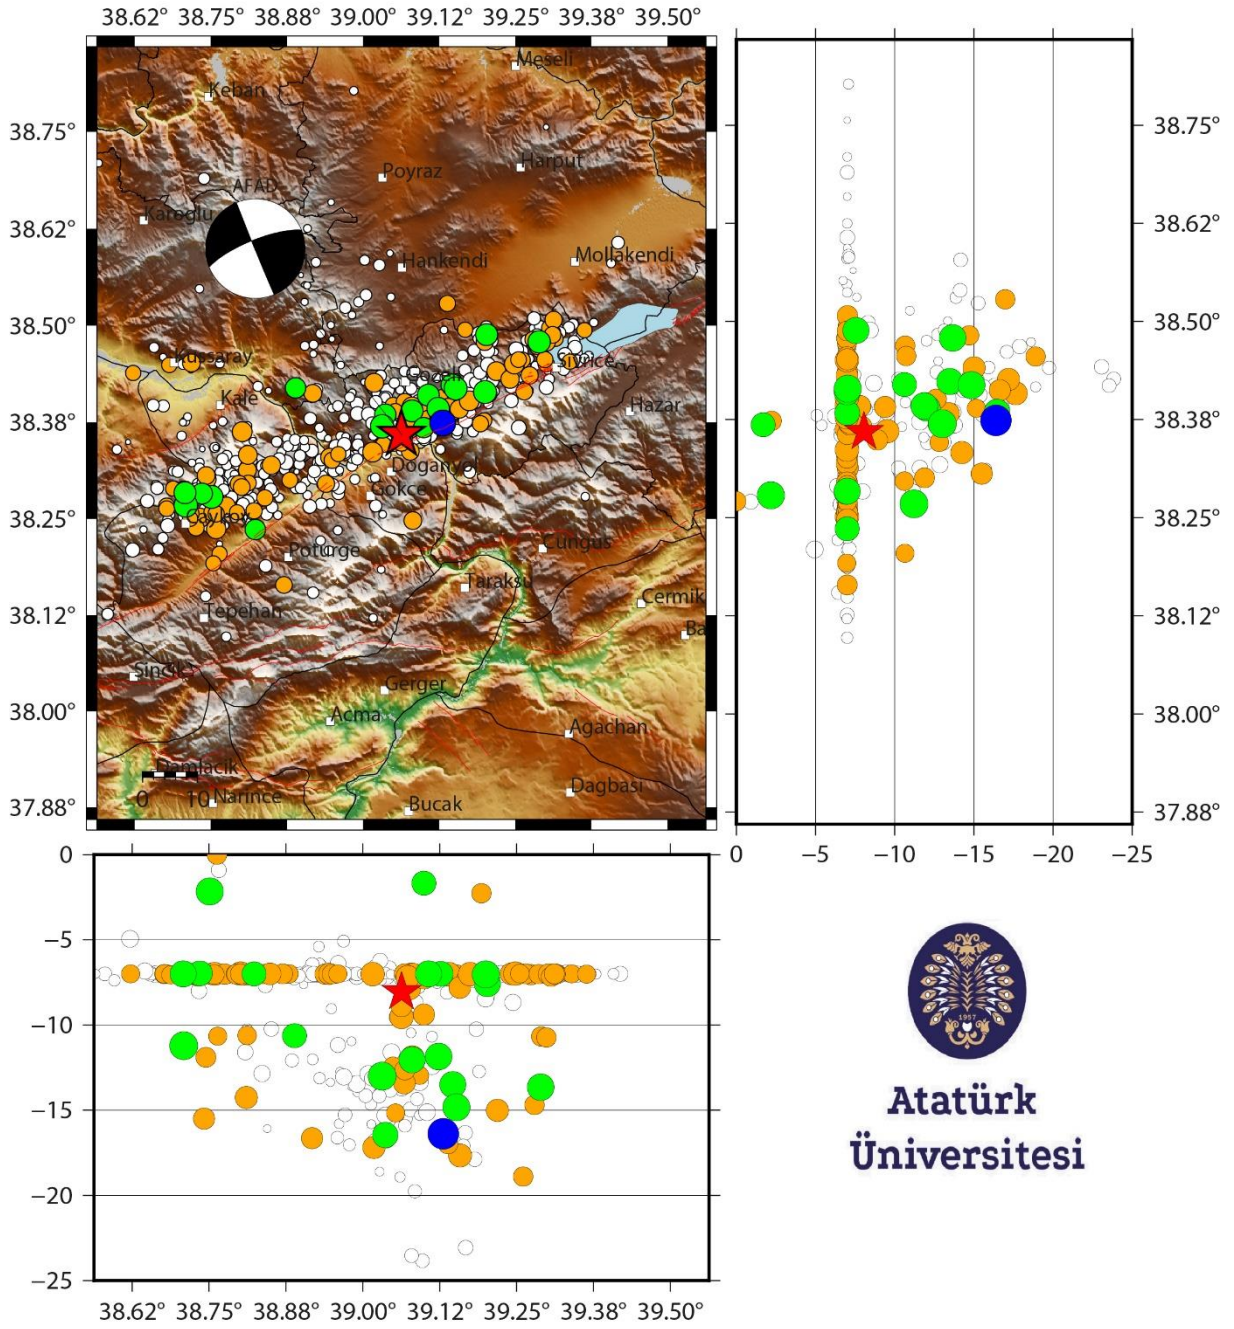
2020-01-24 ile 2020-01-25 arasinda 560 deprem kaydedilmistir

Şekil 7: 24.01.2020-20h55 Elazığ-Sivrice (Mw6.8) depremi ana şok sonrası deprem etkinliği (Deprem verileri AFAD'tan alınmıştır.)

Ana şoktan ilk iki saat sonra meydana gelen artçıların yayılımı yaklaşık 60 km'lik bir kırılmanın varlığını ortaya koymuştur (Şekil 7). Raporun hazırlandığı saat itibarıyla 20'si büyüklüğü 4.0 ve üzeri olmak üzere toplamda 700'den fazla oluşan artçı depremlerin yayılımından, Elazığ-Sivrice depreminin 60km uzunluğunda bir fayı kırıldığı, toplamda ise 70-80km uzunlukta - 15km genişlikte bir zonda etkili olduğu anlaşılmıştır.

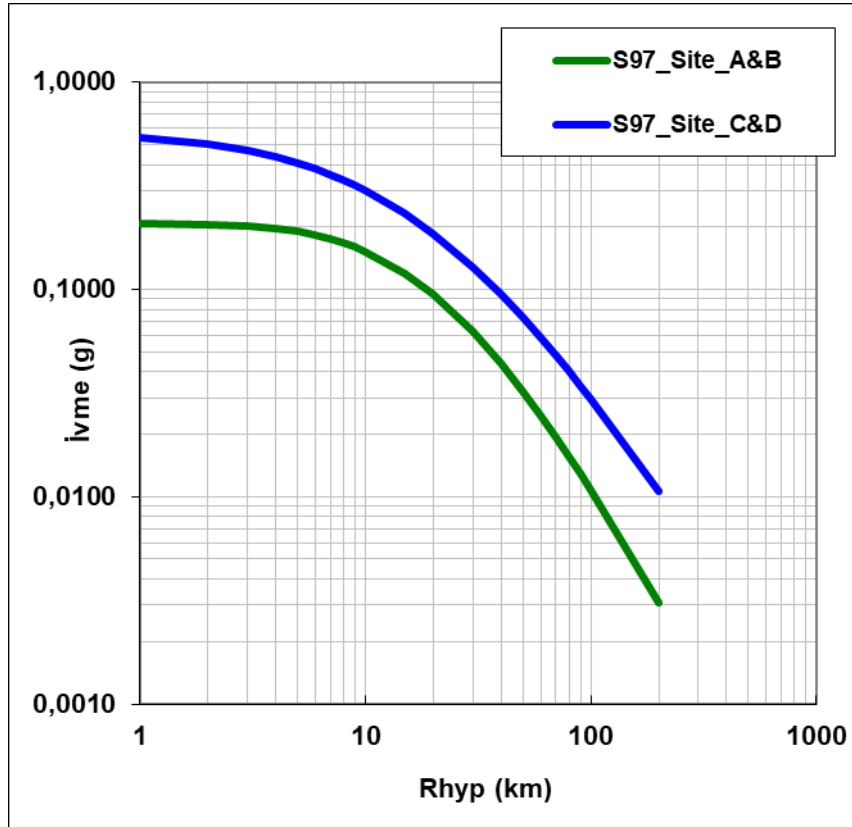
Şekil 9: Sadigh et al. (1997) bağıntısına göre elde edilen azalım grafikleri

Bu sonuç, ampirik bağıntılardan hesaplanan rakamlar, az da olsa ölçülen gerçek ivme değerlerinden daha düşük çıktığını göstermektedir. Ölçülen gerçek ivme değerlerinin, öngörülen ampirik değerlerden daha fazla çıkmış olması, ivme istasyonlarının bulunduğu zemin özelliklerinin ve jeolojik koşulların yerelde önemli olduğunu ortaya koymaktadır (Şekil 9, 10 ve 11).

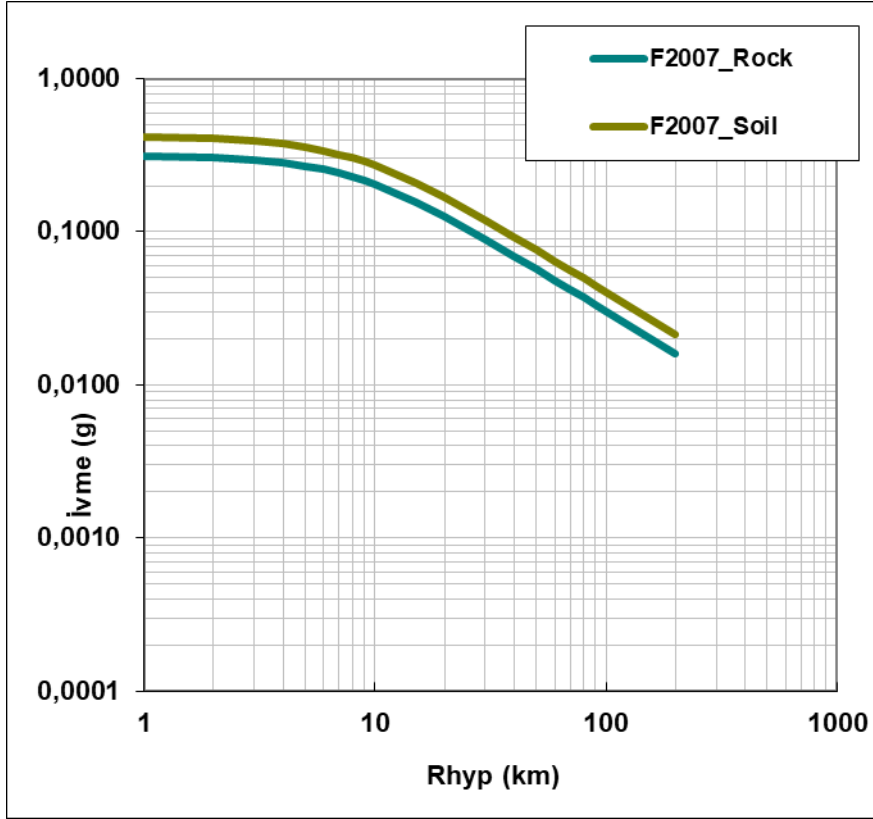
Şekil 10: Fukushima et al. (2007)bağıntısına göre elde edilen azalım grafikleri

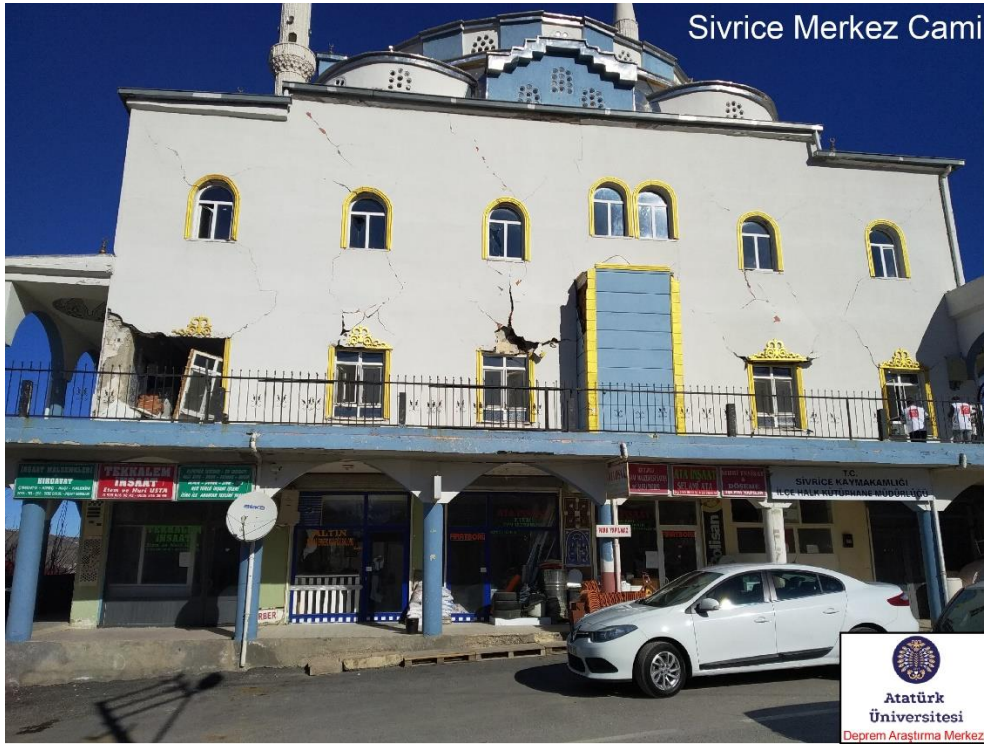
Şekil 13: Elazığ Sivrice Merkez Cami Hasar Sonrası dış görünüm

Özellikle yerel yerleşim noktalarında yığma (kerpiç) yapılarda kısmi hasar olduğu gözlenmiştir. Bu tür yapıların, içerisinde ikamet edenlerden edindiğimiz bilgilere göre, 70-100 yıllık yapılar olduğu belirlenmiştir. Özellikle Sivrice'nin zemin yapısı ve yığma (kerpiç) yapıların genel olarak 1-2 katlı olması, daha büyük çaplı hasarların oluşmasını önleyen faktörlerdir. Gözlenen genel hasarlar, genel olarak duvarlarda kesme çatlakları, kısmi duvar yıkılmaları ve sıva dökülmeleri şeklindedir. Ancak, ana şokun büyüklüğüne ($M=6.8$) yakın bir artçı şokun ilerleyen bir kaç hafta içinde meydana gelmesi halinde, derin çatlak ve ayrılmaların meydana geldiği yapıların olumsuz etkilenebileceği öngörülmektedir. Özellikle Sivrice ilçesinde en büyük hasarlar gören önemli yapılar Merkez Cami ve Kaymakamlık binasıdır. Sivrice Merkez Camideki örnek görseller Şekil 13 ve 14 ve 15'de sunulmaktadır. Ayrıca Elazığ Şehir Merkezinde ve Elazığ merkez köylerinden Kesrikte yapılan gözlemler sırasıyla Şekil 16 ve 17'de sunulmaktadır.

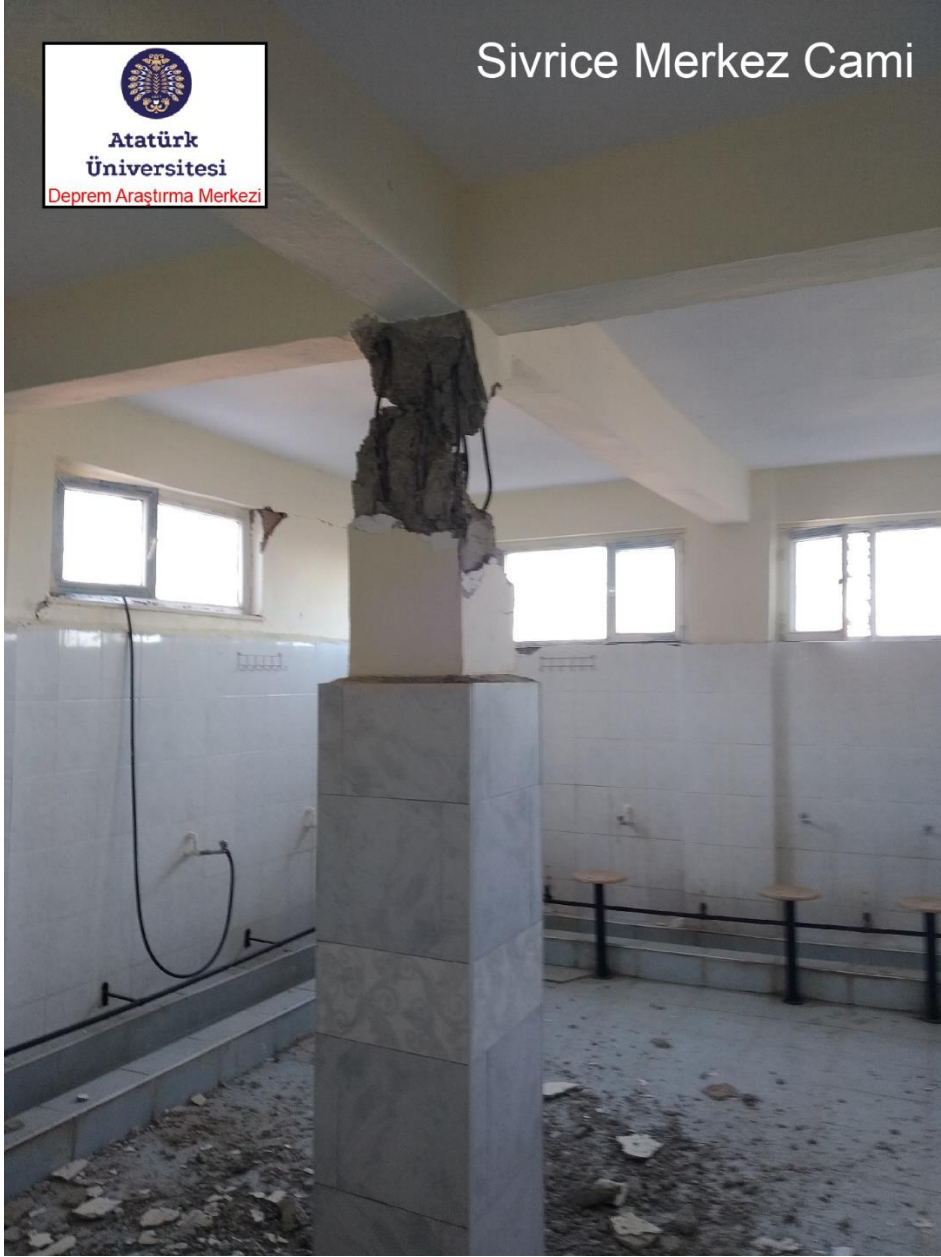
Şekil 14: Elazığ Sivrice Merkez Cami Hasar Sonrası iç görünüm

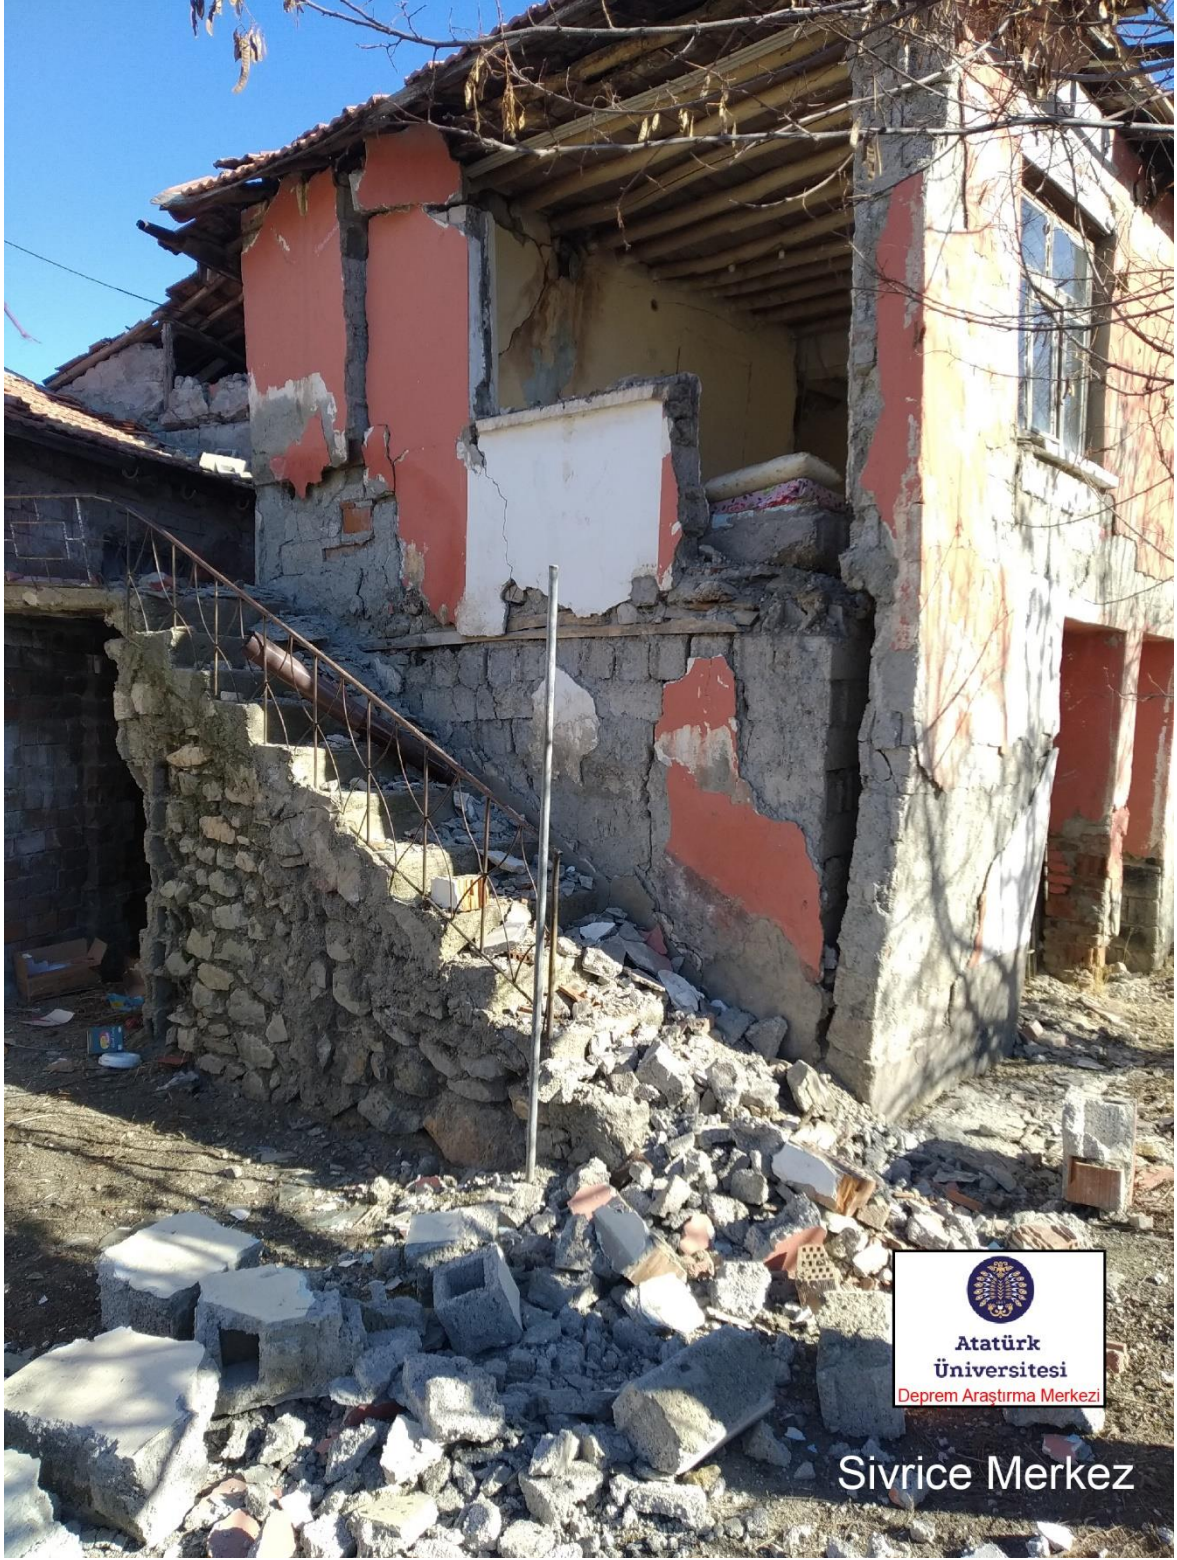
Şekil 15: Elazığ Sivrice'den Hasar gören yapılara ait görseller

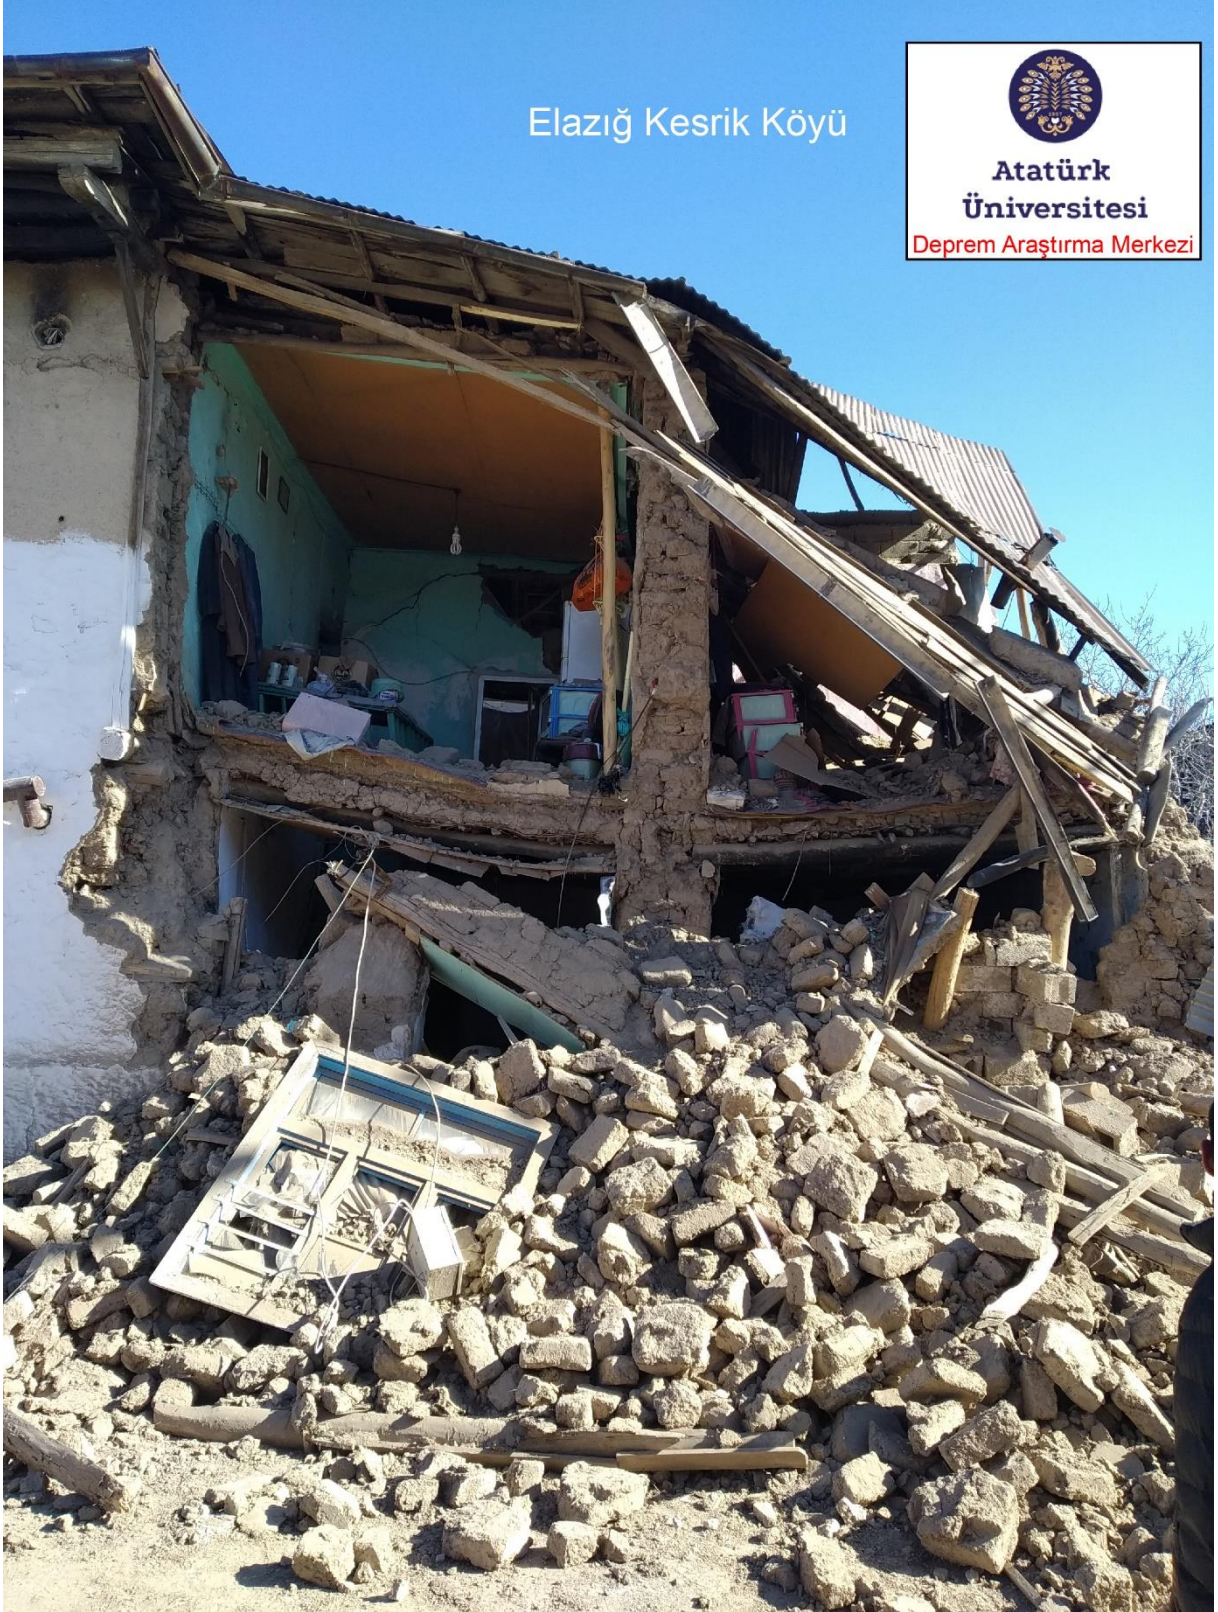
Elazığ Kesik Köyü

Şekil 17: Elazığ Kesrik'de hasar sonrası örnek görseller

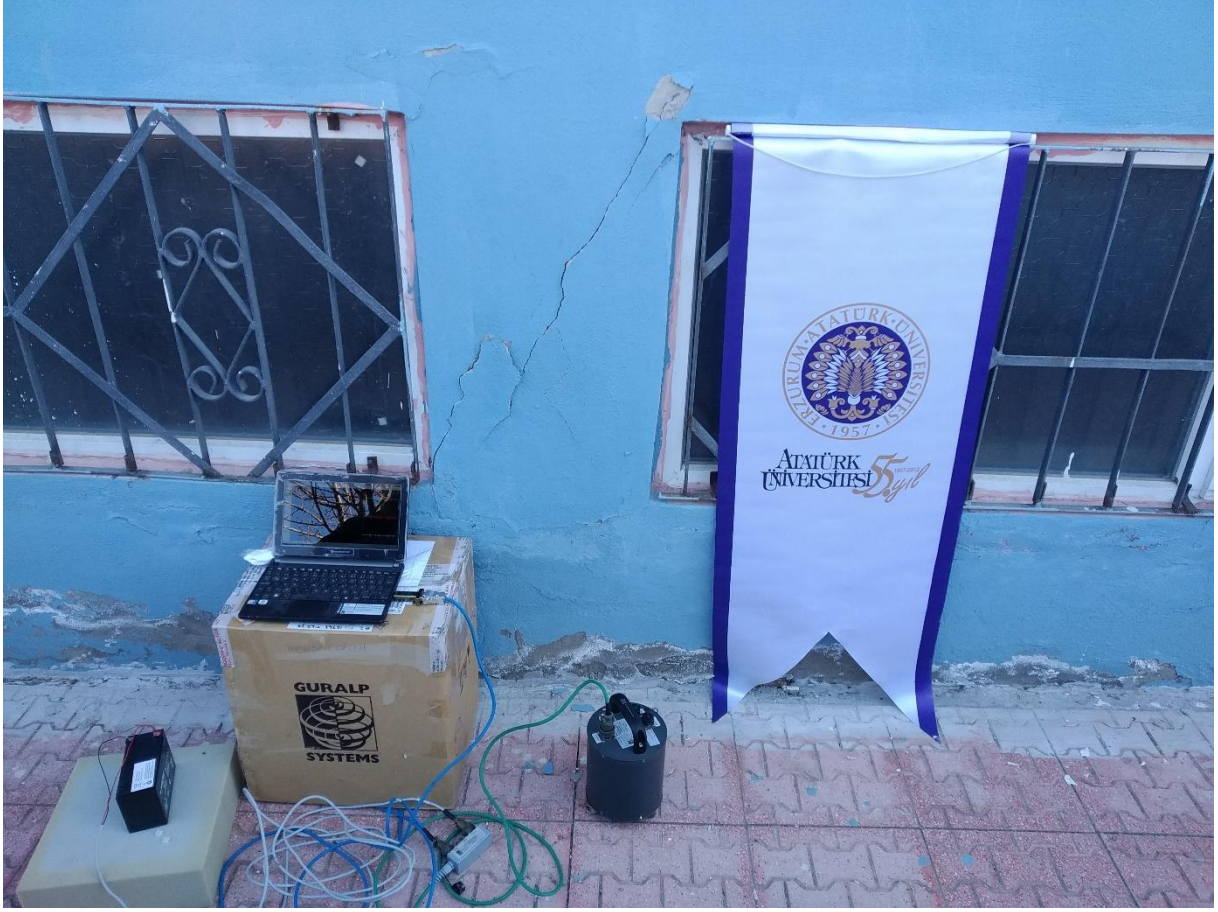
Şekil 18: Elazığ Sivrice'de yapılan Mikrotremor ölçümü

Atatürk Üniversitesi Deprem Araştırma Merkezi olarak Elazığ ve çevresinde hasar gören yerleşim yerlerinde zemin özelliklerinin incelenmesi açısından Mikrotremor ölçümleri alınmıştır (Şekil 18). Sivrice’de Mikrotremor ölçümleri sırasında devam eden artçı sarsıntılardan M4.4 büyüklüğünde deprem kaydı Şekil 19’da sunulmaktadır. Sivrice ilçesinde yapılan mikrotremor ölçümlerinden örnek bir tanesi Şekil 20’de sunulmaktadır. Görüldüğü üzere burada zemin hakim frekansının 0.6 Hz ve zemin büyütmesinin ~3 olarak olduğu tespit edilmiştir. Buda ivmelerin düşük hesaplanmasının sebeplerinden biri olduğu düşünülmektedir.

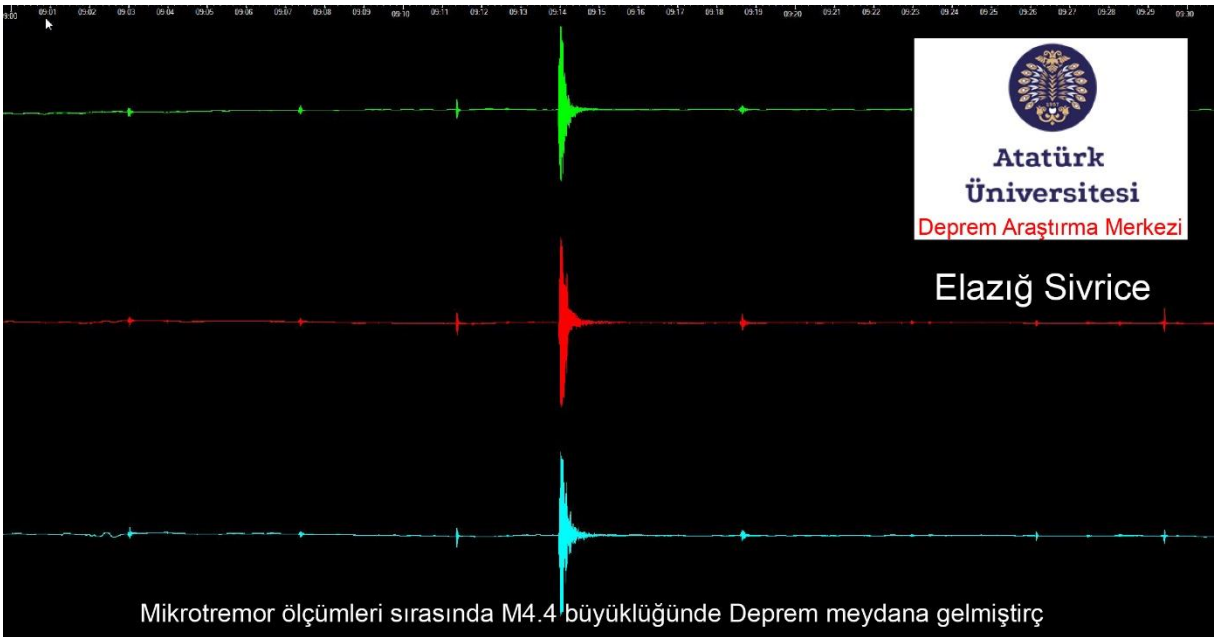
Şekil 19: Elazığ Sivrice'de Mikrotremor ölçümü sırasında 4.4 büyüklüğünde artçı sarsıntı kaydedilmiştir.
